Spechtschäden an Fassaden

Michael Hladik

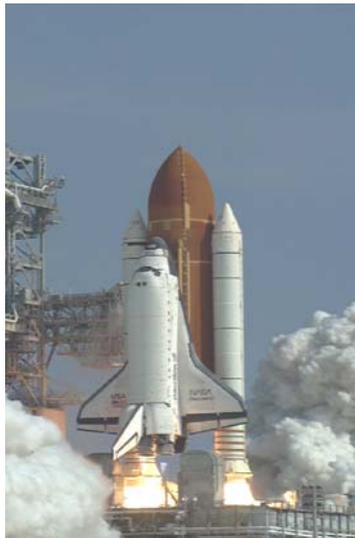
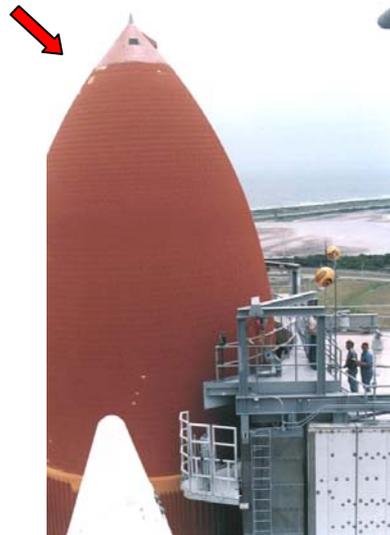
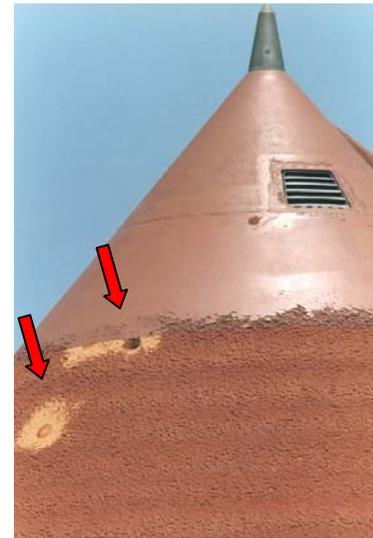
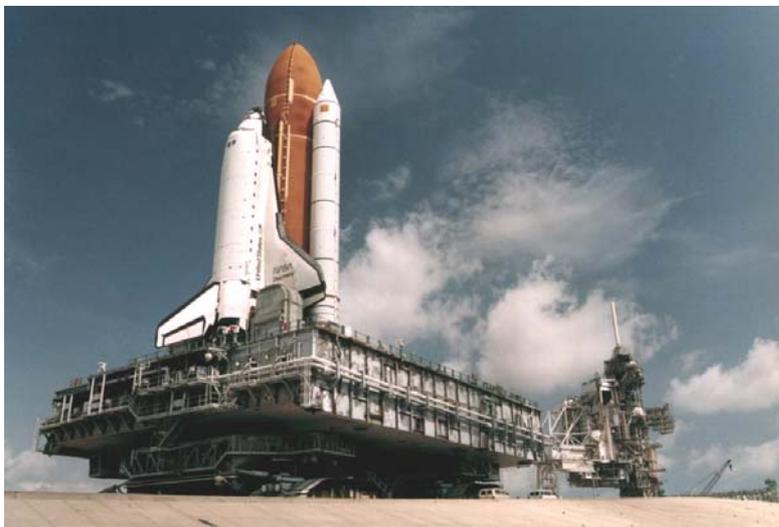
NASA Spechtschäden im Weltraumzentrum

Bilder oben: Der zwischen den beiden Trägerraketen liegende Haupttank für den flüssigen Wasserstoff ist mit einer dicken Dämmschicht isoliert ¹⁾. Spechte, im amerikanischen „Woodpecker“ genannt, haben diese Dämmung beschädigt (Pfeile).

In den Löchern der Kälteisolierung könnten sich Eisklumpen bilden, die beim Startvorgang die Außenhaut des Space Shuttle beschädigen könnten. Die Folge: Startvorbereitungen abgebrochen, Start verschoben.

Mitte: Für die Reparatur musste das ganze System (Trägerrakete, Treibstofftanks und die Raumfähre Space Shuttle) wieder aus der Startrampe ausgebaut und mit der überdimensionalen selbstfahrenden Lafette wieder in die Montagehalle zurück gebracht werden.

Rechts: Erst mit wochenlanger Startverzögerung war der Start dann möglich.

¹⁾ Die Dämmung am Haupttank der Rakete verhindert, dass der flüssige Wasserstoff (-253°C) verdampft, es ist somit eine Kältedämmung. Im Gegensatz dazu verhindert die Dämmung an Bauwerken, dass Wärme aus dem Gebäudeinneren nach Außen abfließen kann, deshalb ist es eine Wärmedämmung. Die Aufgaben beider Dämmungen sind gleich: Temperaturabfluss verhindern

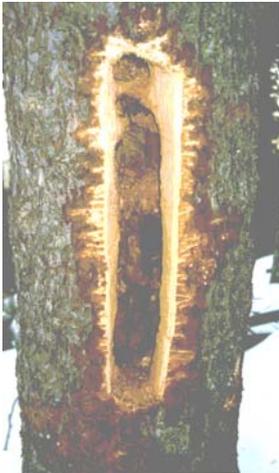
← Diese präzise Aushöhlung an einem Baum auf dem olympischen Hausberg der Innsbrucker, dem Patscherkofel, würde man eher einem kunsthandwerklich veranlagten Holzfäller, als einem Specht zutrauen.

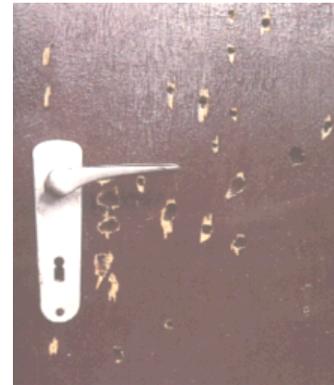
Selbst die Holztüre eines Wochenendhauses kann einem Specht als vermeintlicher Quell für Futter erscheinen. →

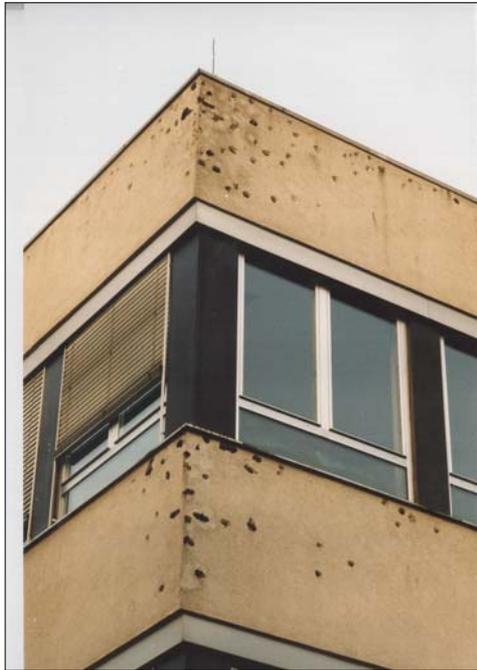
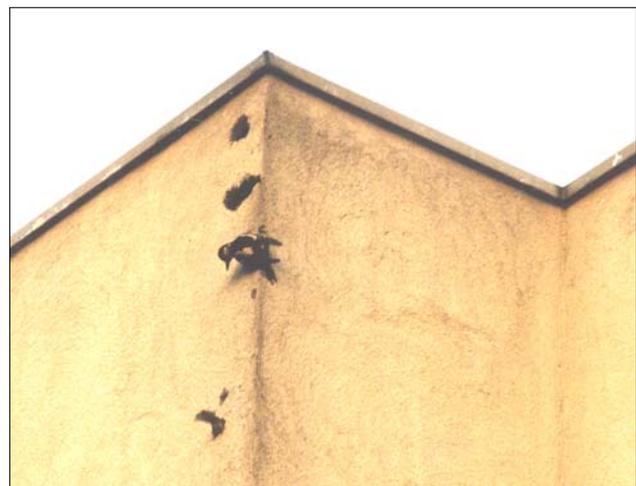
Schule Neunkirchen, N.Ö.

*Bilder: Zottl*Links: Rund 90 Löcher auf ca. 5 m²

Rechts: „Woody Woodpecker“ posiert für den Fotografen

Ein geradezu sensationelles Beispiel dafür ist ein Gebäude eines Schulzentrums in Neunkirchen, südlich von Wien. Dort hat ein Specht im Bereich einer Gebäudekante, auf einer Fläche von insgesamt ca. 5 m² rund 90 (in Worten: neunzig !!!) Löcher mit Durchmesser zwischen 2 bis 10 cm gehackt. Siehe Bilder nächste Seite.

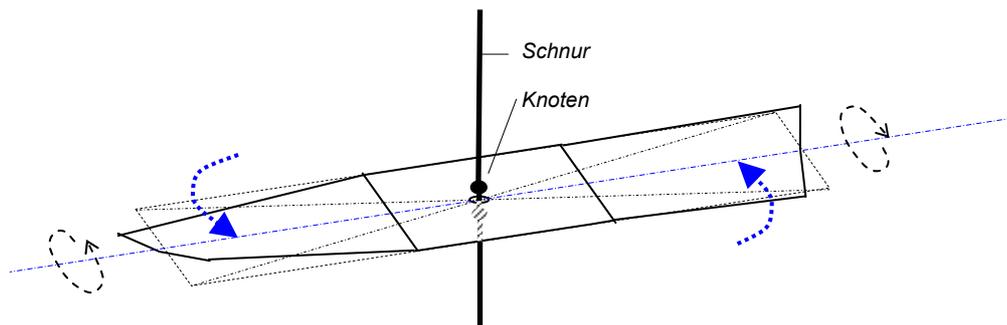
Windspiel

Etwa 2-3 cm breite und ca. 40 cm lange Alu-Blechstreifen, dünne Blechstärke, ca. 0,5 mm, werden mittig mit einem Loch versehen um eine etwas dickere Schnur (Kunstfaser=wasserfest!) durchfädeln zu können. In einem Abstand von etwa 20-30 cm zueinander werden die Blechstreifen mit zwei Knoten (vor und hinter dem einzelnen Blechstreifen) gegen Verrutschen gesichert. Der Streifen muss sich aber um die Schnur drehen können, also Schnur nicht zu fest an den Blechstreifen heranknoten.

Jeder Blechstreifen wird an den Enden ein wenig spiralförmig verdreht. So kann der Wind die Streifen in drehende Bewegungen versetzen.

Ausreichend lange Schnur-Überlängen, oberhalb und unterhalb der „Blechstreifenzone“ gewährleisten, dass auch schwer zugängliche Stellen „überspannt“ werden können. Die Gesamtlänge des Windspiels und Anzahl der Bleche sind dem zu schützenden Fassadenbereich anzupassen.

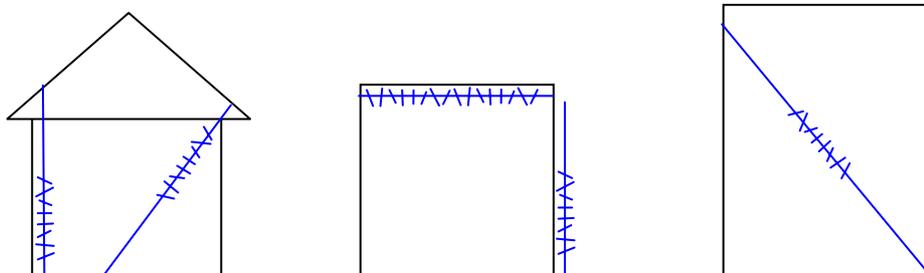
Beispiele für die Montage von Windspielen, unabhängig von Art und Höhe des Gebäudes, unabhängig von der Lage der Spechtlöcher. Lässt man vor und hinter dem Abschnitt mit den aufgeknoteten Blechstreifen ausreichend Schnur überstehen, kann man auch die unzugänglichsten Spechtlöcher mit dem Windspiel versehen!

Bei der Montage ist auf einen ausreichenden Abstand von der Fassade zu achten, damit die Blechstreifen nicht an die Fassade anschlagen und so für die Hausbewohner nicht zu einem zusätzlichen Problem werden. Dass der Specht dann vielleicht noch ein zwei Tage auf einem Baum in der Nähe bleibt und auf diese Vogelscheuche fürchterlich schimpft, sollte man weniger als Problem, sondern als Erfolg sehen.

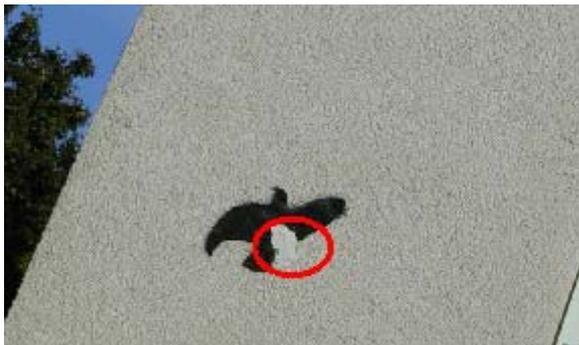
So sieht kein Greifvogel-Flugbild aus!

Die in offensichtlich zu lässiger Flügelhaltung aufgemalte Silhouette, Marke „Selbst-gemacht“, hat den Specht nicht im Geringsten imponiert, mitten durch die Vogel-Zeichnung hindurch peckte er das nächste Loch! (roter Kreis)

Das Aufmalen von **Greifvogel-Silhouetten** oder das Aufkleben von gekauften oder entsprechend ausgeschnittenen Folien, ist eine sehr wirksame Spechtabwehr. Doch Achtung, zeigt die Silhouette nicht wirklich die Umriss eines Greifvogels, lässt das den Specht kalt.

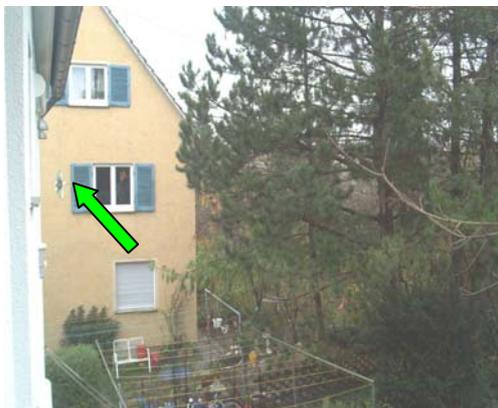
Der unmittelbar angrenzende Wald hat einen Specht an diese Hausfassade gelockt. Ein Spechtloch war die Folge. (Pfeil gelb). Den Rat zu Windspiel oder Vogelsilhouette hat der Hausbesitzer kombiniert und einen Kinder-Flugdrachen, mit der Abbildung eines Greifvogels (Pfeil grün) zur Abwehr eingesetzt. Ließ der Wind den Drachen zu Boden fallen, war der Specht sofort wieder am Loch. Erfolg nach besserer Befestigung: Nach mehrtägigem Schimpfen aus sicherer Entfernung, hat der Vogel aufgegeben.

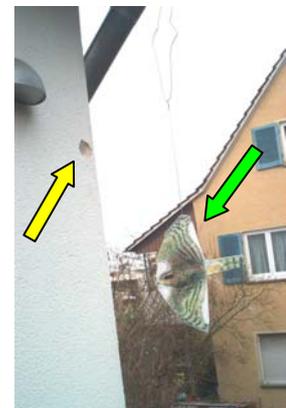
Eine weitere, etwas aufwändigere Möglichkeit, ist das Aufstellen und Befestigen von **Großvogel-Attrappen**. Solche meist aus Kunststoff hergestellten 1:1-Nachbildungen von großen Vögeln (Uhu, Eule, Storch, ...) sind zwar nicht ganz leicht zu beschaffen, aber sehr, sehr wirksam. Sie lernen dem Specht das Fürchten. Das schon erwähnte Specht-Pärchen an einem Nürnberger Wohnhaus wurde allein durch das Aufstellen einer Storch-Attrappe am Rand des Flachdaches, einige Meter oberhalb des besagten Spechtloches, binnen Stunden vertrieben - Auf Nimmerwiedersehen!

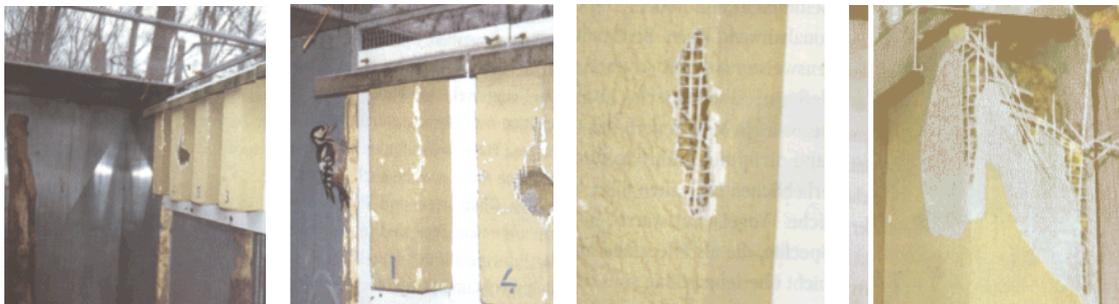
Wissenschaftliche Untersuchungen an WDVS-Musterwänden in Spechtvolieren haben bisher noch keine Hinweise auf materialbezogene Schadensursachen erbracht

Schon vor 15 Jahren hat sich der Wiener Konrad-Lorenz-Schüler und Verhaltensforscher Prof. Dr. Otto Koenig im Auftrag der Industrie mit den möglichen Ursachen von Spechtschäden an WDVS wissenschaftlich auseinandergesetzt. Auch in der Gegenwart, werden da und dort unterschiedlichste Versuchsobjekte in Spechtvolieren gehängt. Ein griffiges, baupraktisch umsetzbares Ergebnis haben all diese Studien bisher nicht erbracht.
